ASUNTO: Remisión de información técnica para la consolidación del Plan de Saneamiento y Manejo de Vertimientos (PSMV).

Por medio de la presente, y en atención a los requerimientos establecidos para la estructuración y actualización del Plan de Saneamiento y Manejo de Vertimientos (PSMV) del municipio, me permito remitir el diagnóstico técnico referente al estado actual de los componentes del sistema.

Una vez revisado los puntos de vertimientos por el cauce de la quebrada la arenosa, se pudo verificar con el área técnica, que estos puntos relacionados a continuación ya no emiten vertimientos directos al afluente, en virtud de estar conectados al colector de la arenosa.

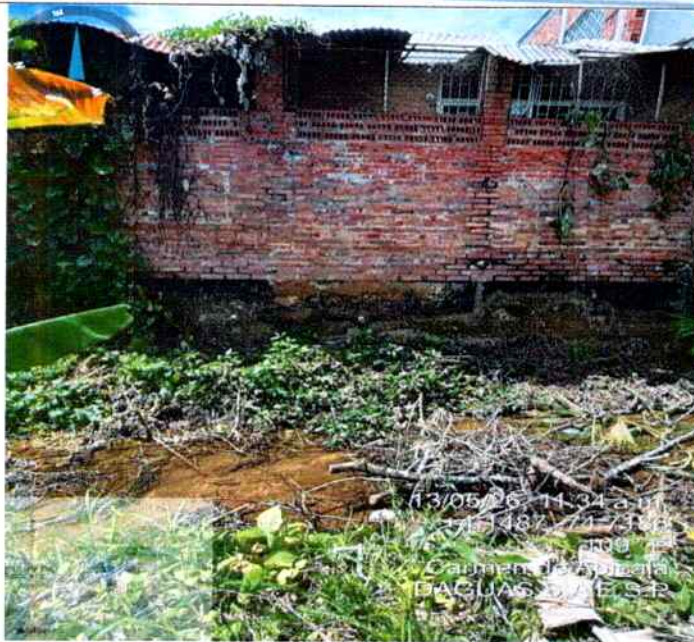
Coordenadas: 4.1487,-74.7186

Se evidencia cuatro (04) tubos de PVC en muro divisorio, sin vertimiento a la fuente hídrica, no se evidencia socavación.

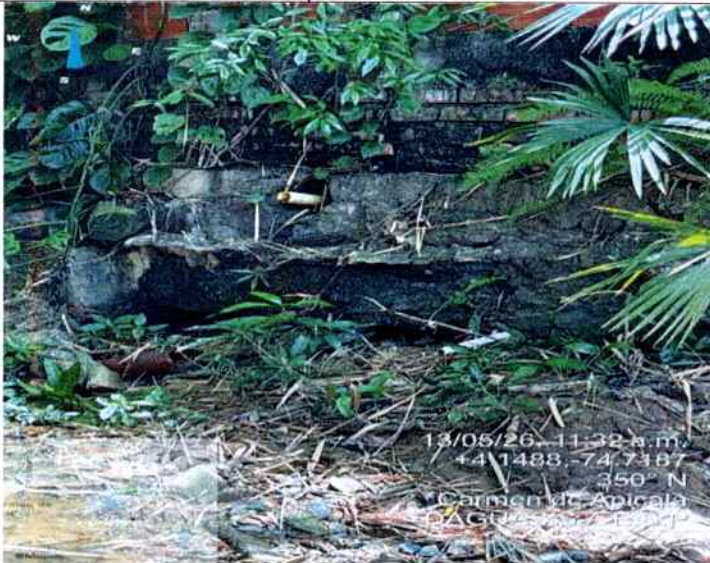
Coordenadas: 4.1488,-74.7187

Se evidencia un (01) tubo en PVC, No se evidencia vertimiento.

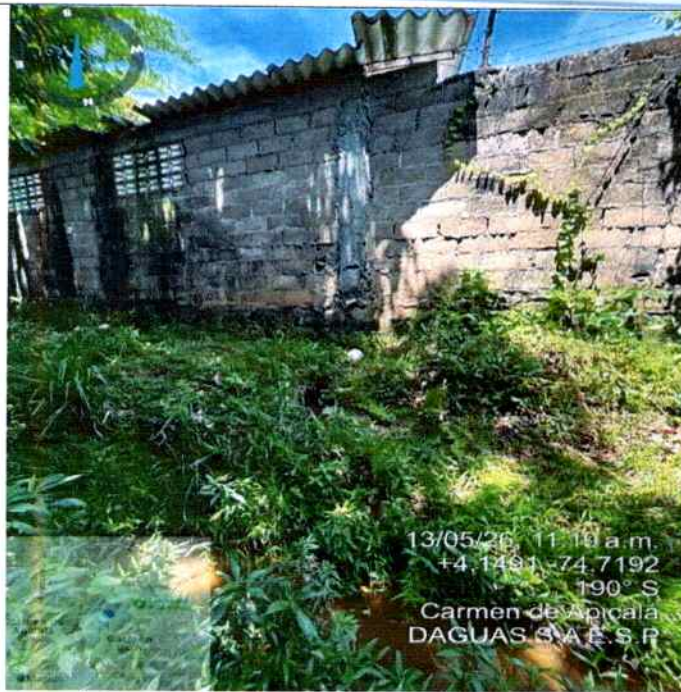
Coordenadas: 4.1491, - 74.71901

Se evidencia un tubo en PVC, no se presenta vertimiento y no se encuentran los 2 tubos evidenciado anteriormente.

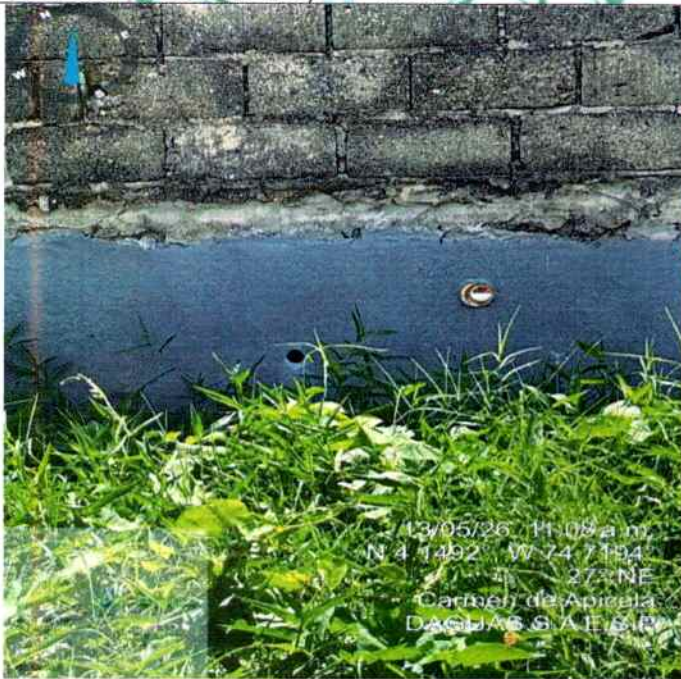
Coordenadas: 4.1492,-74.7194

En la visita de verificación no se observa vertimiento directo a la fuente hídrica ni se evidencia erosión en el suelo.

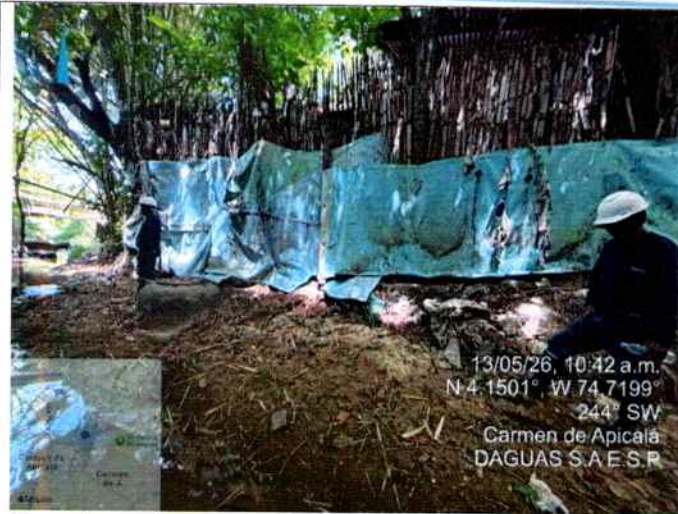
Coordenadas: 4.1501,-74.7199

13/05/26, 10:42 a.m.
N 4.1501°, W 74.7199°
244° SW
Carmen de Apicalá
DAGUAS S.A.E.S.P

Se realizo mantenimiento al pozo existente, efectuando un revestimiento. No presenta fuga perceptible.

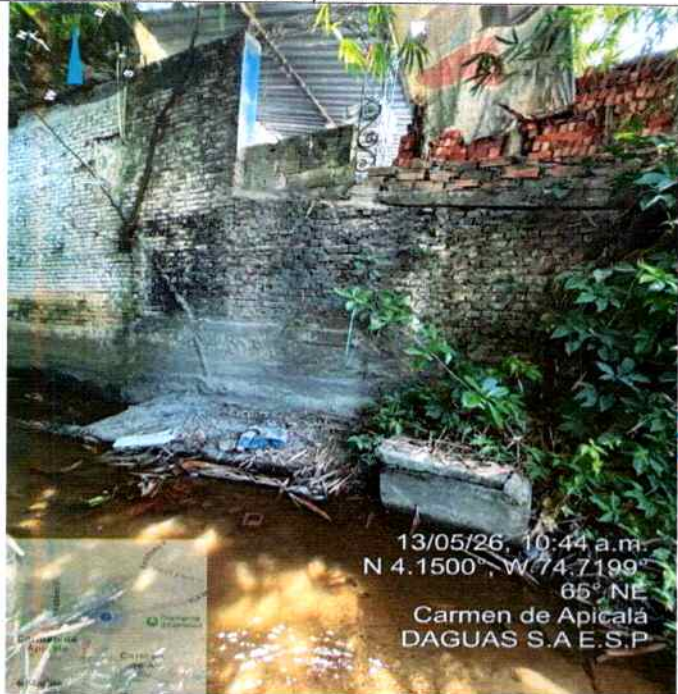
Coordenadas: 4.1500,-74.7199

13/05/26, 10:44 a.m.
N 4.1500°, W 74.7199°
66° NE
Carmen de Apicalá
DAGUAS S.A.E.S.P

Se realizo mantenimiento a la caja y la conducción al pozo.

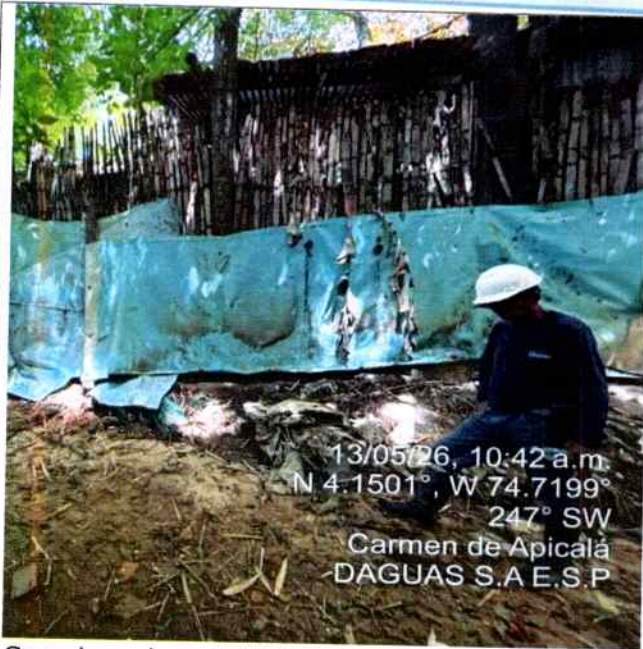
Coordenadas: 4.1501,-74.7199

13/05/26, 10:42 a.m.
N 4.1501°, W 74.7199°
247° SW
Carmen de Apicalá
DAGUAS S.A.E.S.P

No se evidencia el vertimiento de aguas residuales a través de las guaduas.

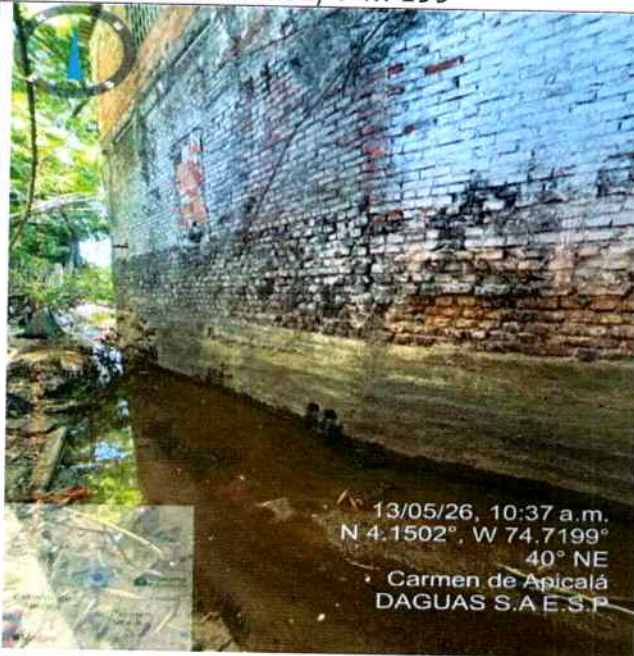
Coordenadas: 4.1502,-74.7199

13/05/26, 10:37 a.m.
N 4.1502°, W 74.7199°
40° NE
Carmen de Apicalá
DAGUAS S.A.E.S.P

Se evidencia dos (02) tubos de PVC, de los cuales no se están generando los vertimientos, se conectaron a la caja existente del sistema de alcantarillado.
